## 高砂市庁舎整備検討委員会資料

### 「庁舎の現状と課題について」

# 1. 庁舎の現状について

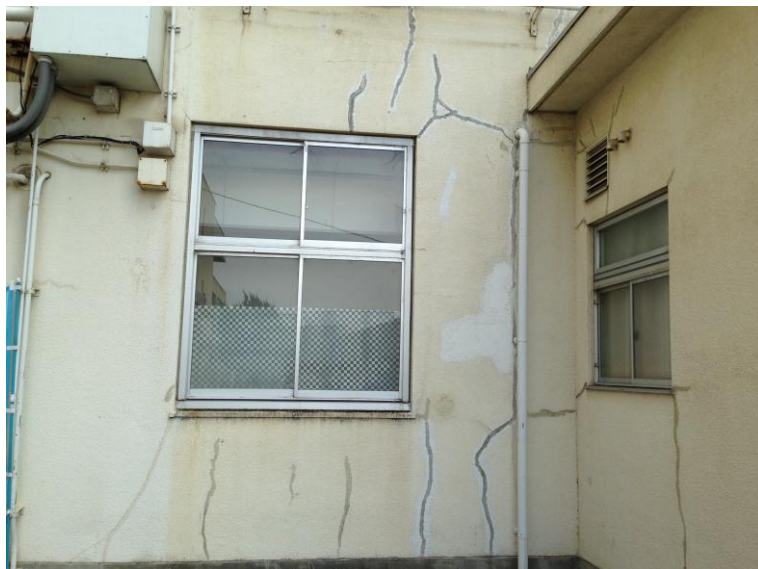
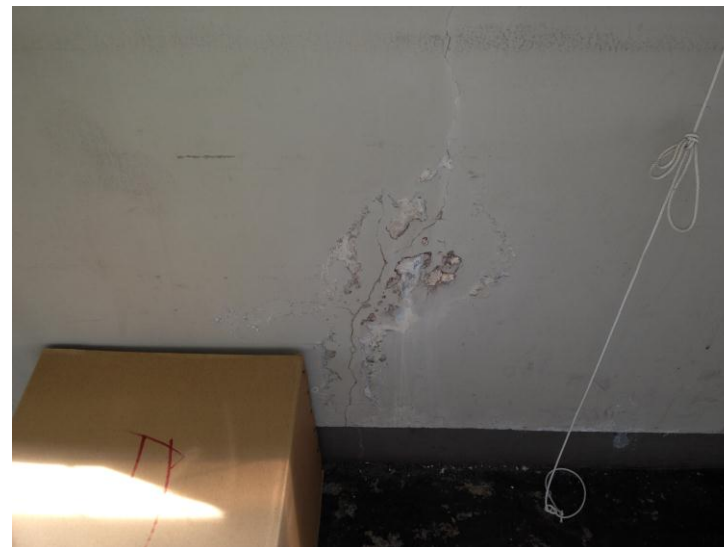
庁舎のあちこちに見られるひび割れは、平成3年に改修されたものの劣化により、雨天時には再び雨水が内部にまで進入し、内壁の表面が剥がれる箇所が多数見られる。 ※写真左が外壁、写真右が内壁

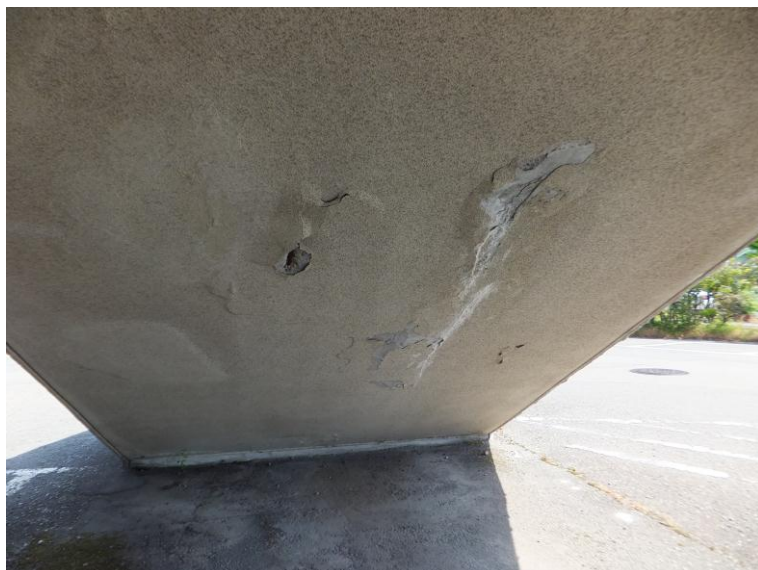
分庁舎（議会棟）の正面玄関は2階にあり、向かう階段の裏も多数ひび割れが存在する。

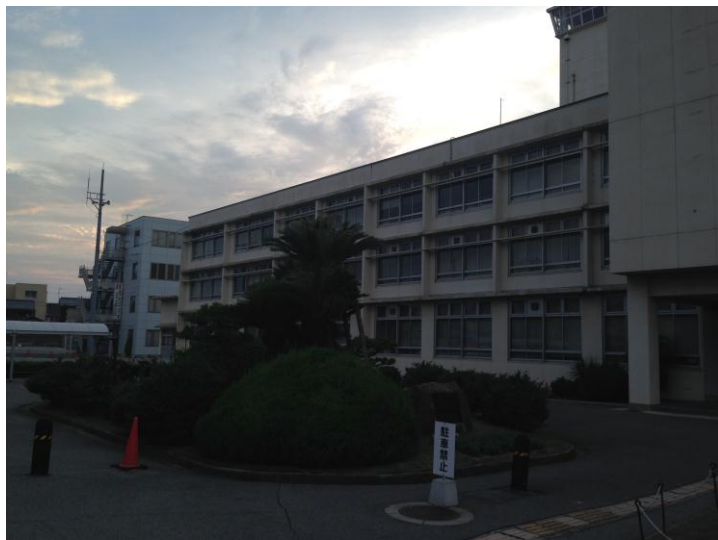
福祉や教育部門がある西庁舎（写真左奥）へは、本庁舎（写真手前）を出て、移動しなければならない。また、連絡通路も無いため、雨天時は傘をさして移動をしなければなりません。

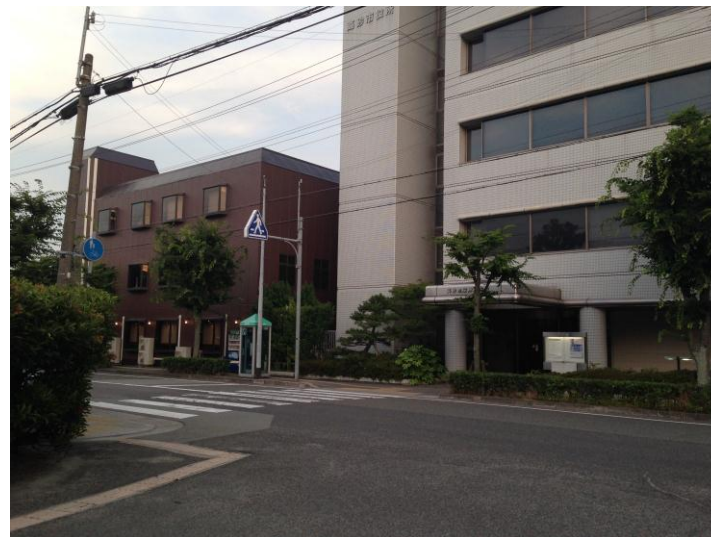
南庁舎（写真右）は、駐車場が無いので、本庁舎に駐車して道路を横断しなければならない。また、この道路は平日の朝夕に特に信号待ちで混雑し、注意して横断する必要がある。

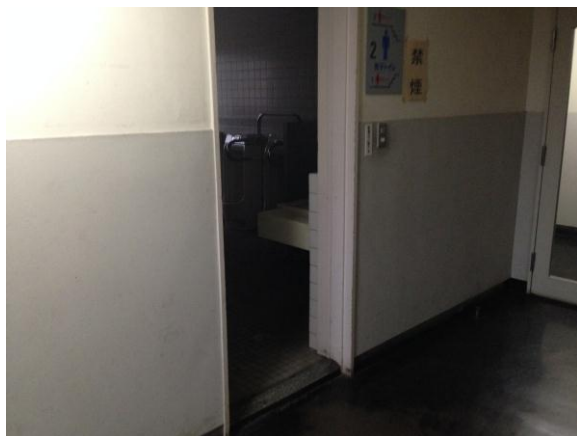
本庁舎は1階のみ多目的トイレがあり、上階へはエレベータで移動できるものの、トイレの入口は何処も段差がある。

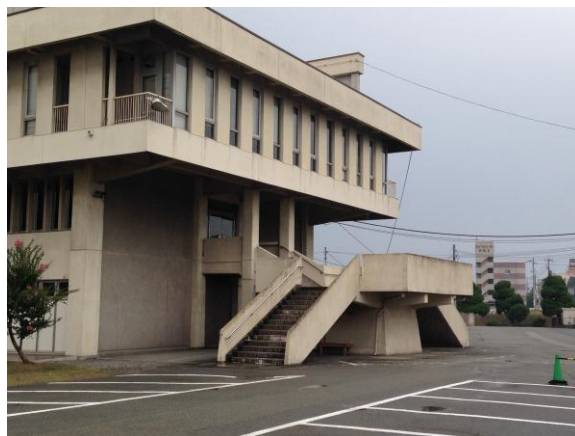
特に分庁舎（議会棟）は、エレベータや多目的トイレ、スロープなどの改修が全くされておらず、議会の傍聴へ容易に行けず、職員で担ぐなどの対応が必要となっています。

分庁舎（奥）は、エレベータが無いいため、階段で上階へ移動しなければならない、職員などの介添えが必要となる。

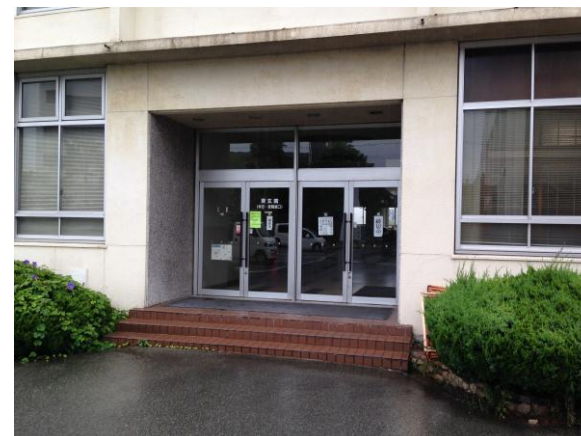
本庁舎の夜間休日窓口へは階段を上がらなければならない、車いすの利用者などは、不便な状態となっている。

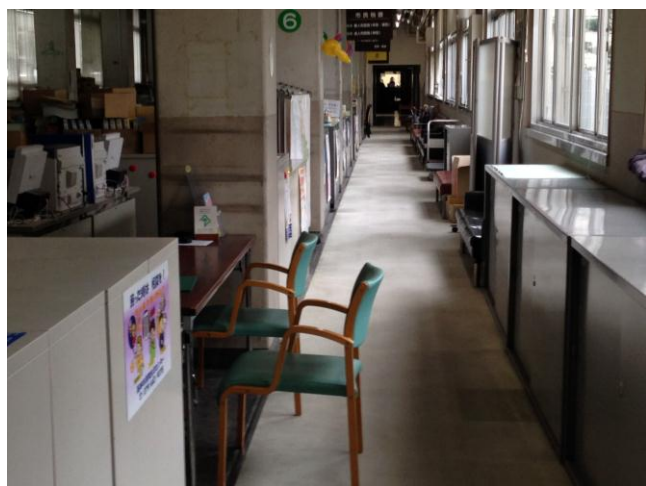
通路には待合ソファや相談椅子などがあり、混雑時は通りにくい状況となっている。(本庁舎1階 資産税課)

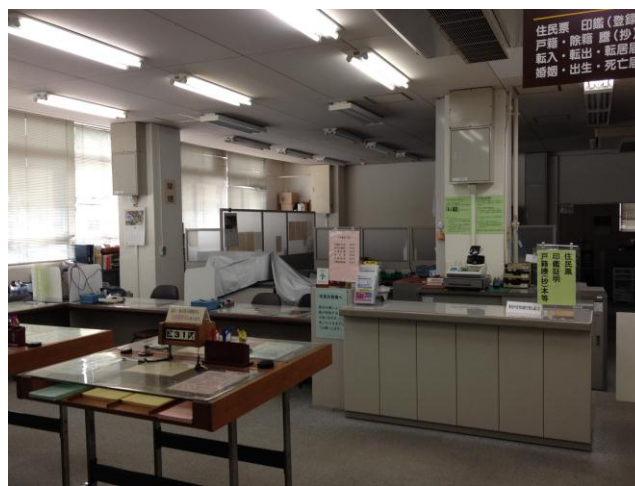
利用者の多い市民課の待合スペースは非常に狭く、混雑時には立って待つことになる。(本庁舎1階)

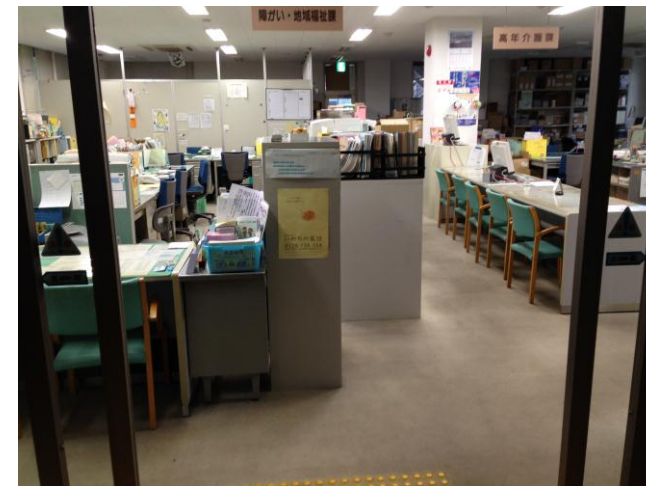
本庁舎から西庁舎へ福祉部門が移転したものの、業務の増加などで、通路や窓口が狭い状態になっている。(西庁舎1階)
