## 第1 監査の種類

地方自治法第199条第5項の規定に基づく随時監査（工事監査）

- I 治水対策室治水計画課所管 「曽根38号橋架替工事（下部工その1）」
- II まちづくり部土木管理室建設課所管 「谷川橋補修工事」

I 曾根 38 号橋架替工事（下部工その 1）

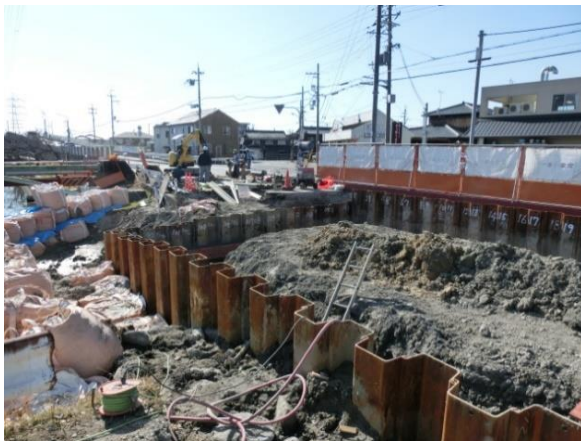
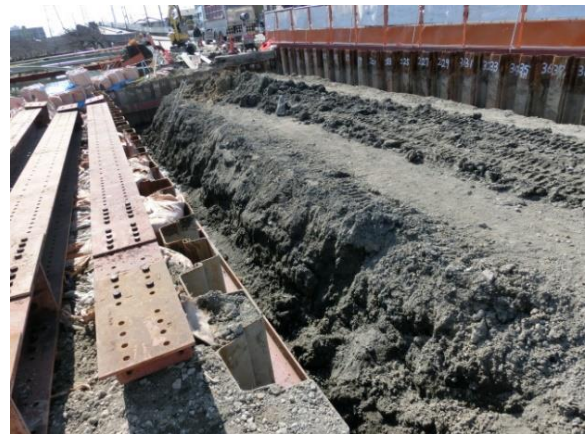
＜施工状況：A2 側 橋台＞
