## 第1 監査の種類

地方自治法第199条第5項の規定に基づく随時監査（工事監査）

- I 治水対策室治水計画課所管 「曽根38号橋架替工事（下部工その1）」
- II まちづくり部土木管理室建設課所管 「谷川橋補修工事」

## Ⅱ 谷川橋補修工事

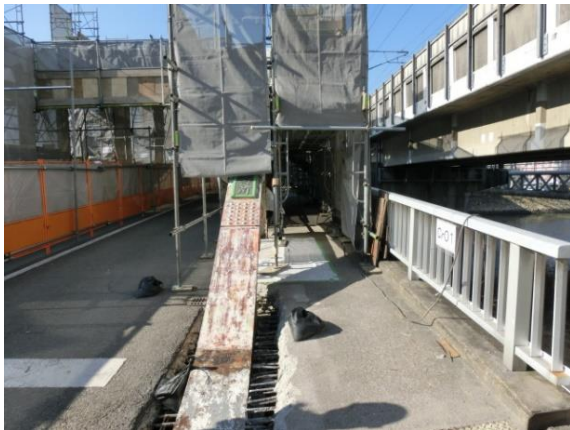
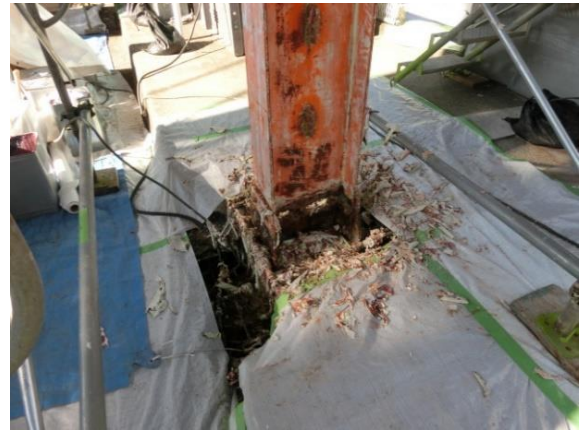
＜施工状況：ランガー橋 上部工＞
