地方自治法第199条第5項の規定に基づく随時監査（工事監査）

第2 監査の期日 平成29年2月6日

Ⅱ 米田水源地 2 系浄水設備傾斜板更新工事

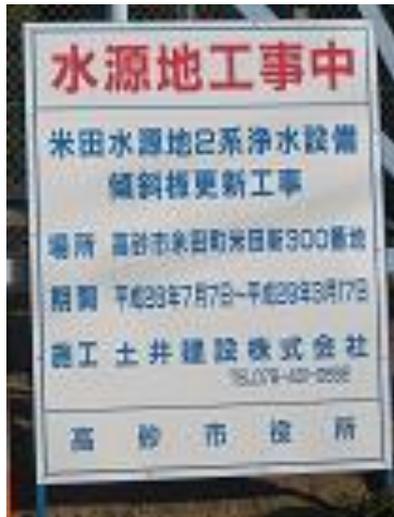
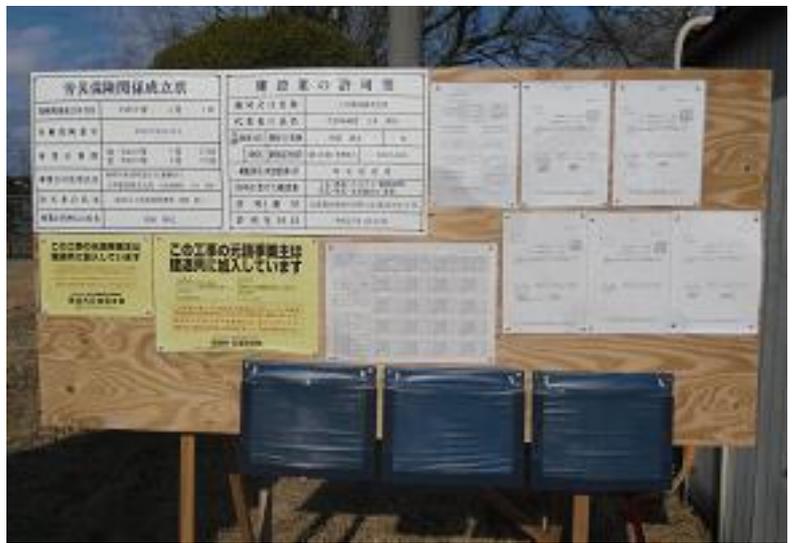
参考写真－1 現場標識の設置場所

現場標識は、工事名称板は浄水場の前に設置されていたが、建設業の許可票、施工体系図ほかについては、浄水場内の現場事務所脇に掲示されていた。(参考写真-1) 建設業法に言う「公衆の見易い場所」には合致しない。また、建設業の許可票は受注者のみで、下請人のものは掲示されていない。これらも、監督員が早期に指導すべき問題である。法的要求事項を把握し適用されたい。

水源地工事中は、正門付近にあった工事名板であるが、下は、浄水場内にある表示板である。

建設業法の要求を満足していない場所であり、監督員の指導が必要である。

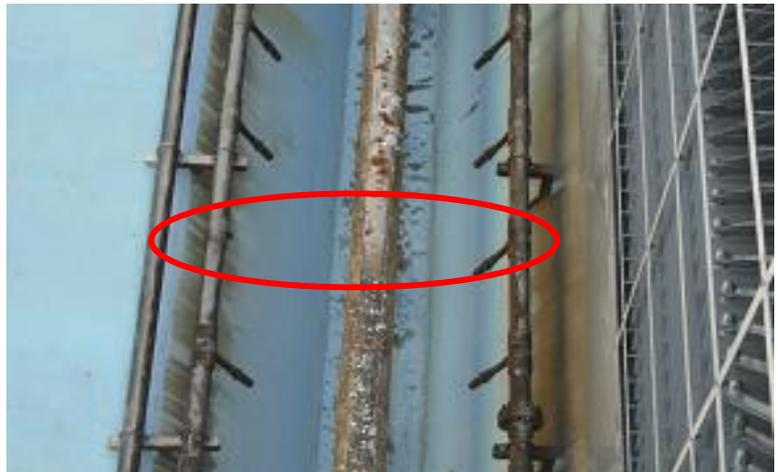
参考写真－4 排泥促進管の劣化状況 (参考)

工事の範囲外であるが、既存の沈殿池排泥促進管のノズルが欠損していることを目視により確認できた。(参考写真-4) 機能的な問題が顕著ではないとの判断とは考えるが、関連工事の実施に当たって、検討されたい。 意見

左右対称に配置されているノズルの左が欠けている。機能が損なわれていないのであればよいが、池内工事として同時に施工するなど機能性に着目して設計することも、今後考慮されたい。
