地方自治法第199条第5項の規定に基づく随時監査（工事監査）

## 第3 監査の対象工事

- I まちづくり部土木管理室建設課所管「JR曾根駅駅前広場整備工事」
- II 上下水道部技術管理室配水課所管「竜山橋水管橋架替に伴う橋脚補強工事」

## I JR曾根駅前広場整備工事

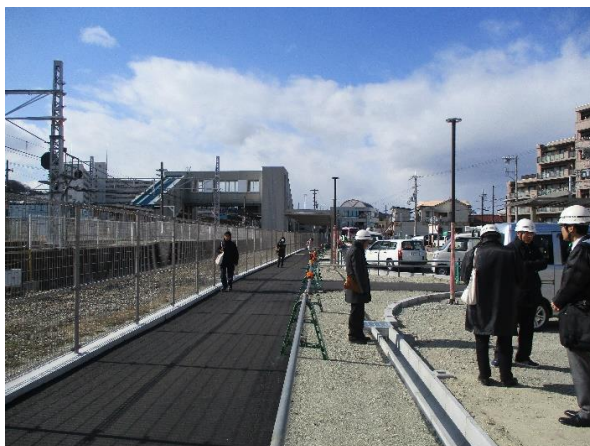
J R 乗降客通行状況

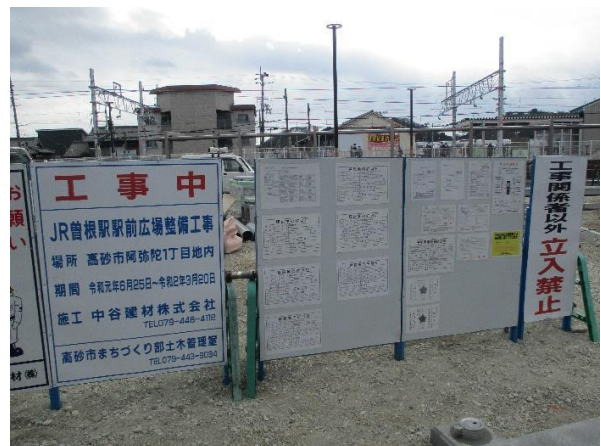
現場事務所は作業場内の適切な場所に設置されている。建設業許可票、労災保険関係成立票、建設業退職金共済加入標識シール、施工体系図等の掲示物は、現場の見やすい位置に設置されており、取り付け状態も良好である。良好な現場施工状況であることを確認した。

関係書類掲示状況8
