# 高砂西港盛立地の PCB 汚染土に係る 報告書

平成 19 年 9 月

高砂西港盛立地の PCB 汚染土に係る  
技術検討専門委員会

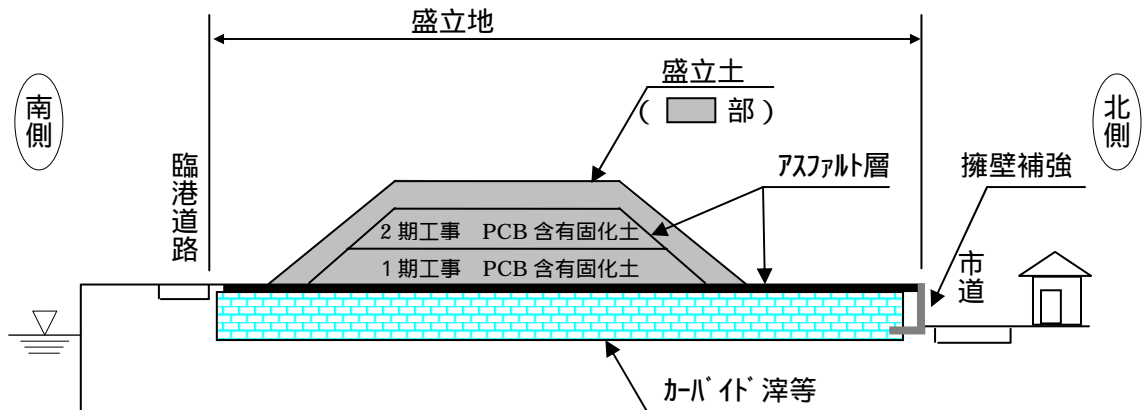
盛立地イメージ図

盛立地の最外周部に設置されているコンクリート製の擁壁の一部(通常時においては東側擁壁のみ、地震時においては西側擁壁と北側擁壁も)について、強度不足があることが判明した。破損したとしても盛立土の安全性に影響を与えることはないが、擁壁内側の盛立土造成以前の下層土砂などが道路に崩れ出る可能性があることから、道路交通の安全性を確保するため、補強が必要である。

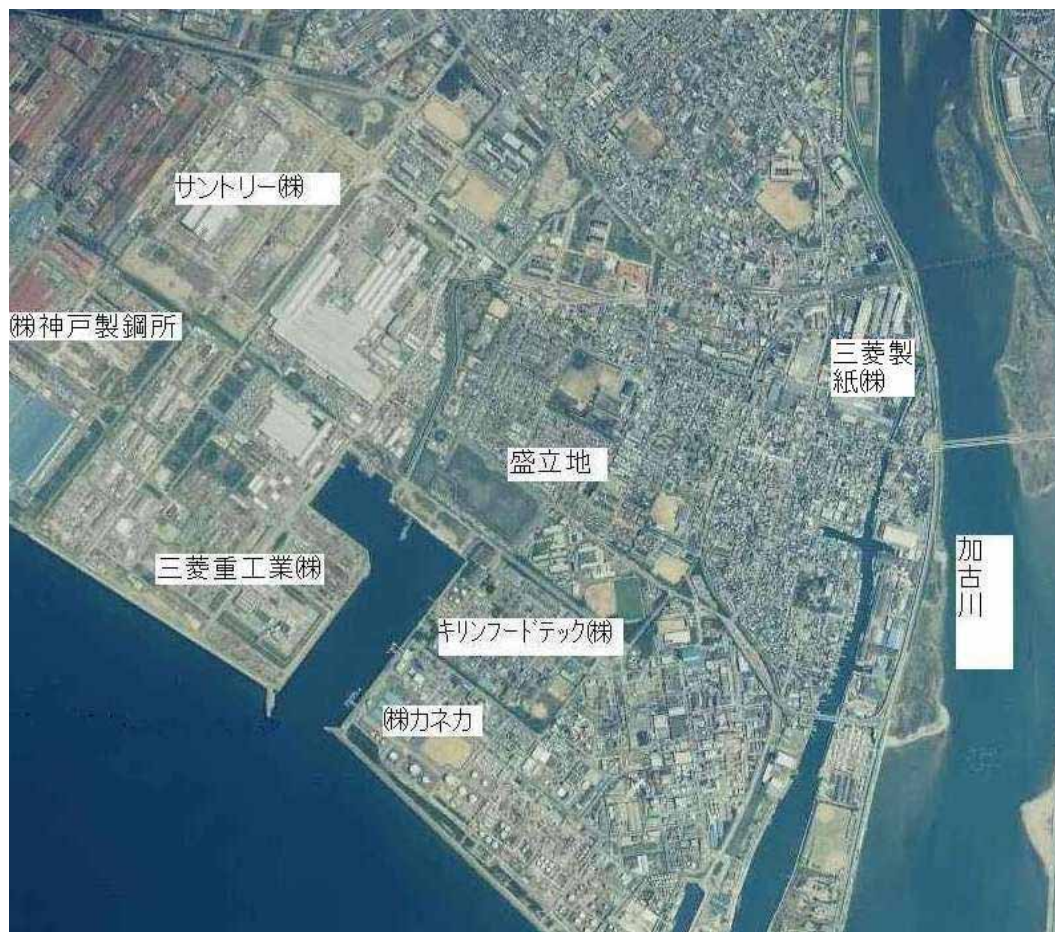
図 2.1-1 高砂西港盛立地位置図

これらの底質土砂は、(株)カネカ高砂工業所及び三菱製紙(株)高砂工場が事業主体となって、「底質の処理・処分等に関する暫定指針」(昭和 49 年環水管第 113 号環境庁水質保全局長通知)に基づいて、兵庫県及び高砂市の監視のもとに、昭和 49 年 9 月から昭和 51 年 8 月までに浚渫・固化工事が実施され、現地に盛り立てられた。(盛立地位置及び断面の構造を図 2.1-1、図 2.1-2 に示す。)

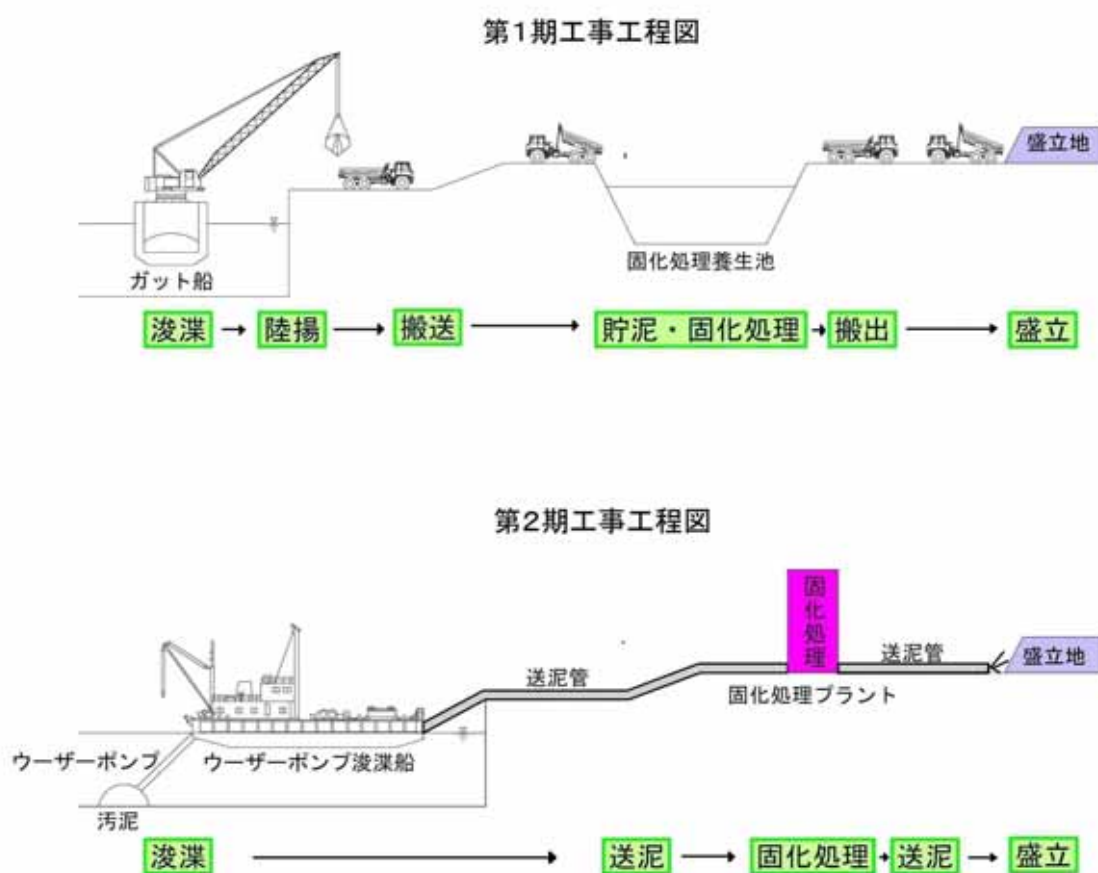
図 2.1-3 盛立工事の工程

工事は、表 2.1-2 のとおり第 1 期工事(昭和 49 年 9 月～昭和 50 年 3 月)及び第 2 期工事(昭和 50 年 8 月～昭和 51 年 8 月)に分けて実施された。(図 2.1-2)

第 1 期工事は、ガット船により浚渫し、陸揚、トラック搬送、貯泥・固化処理後、ダンプにて搬出し、造成が行われた。

第 2 期工事は、ウーザーポンプ浚渫船により浚渫し、固化処理プラントにより混練固化後、送泥管にて搬送し、造成が行われた。

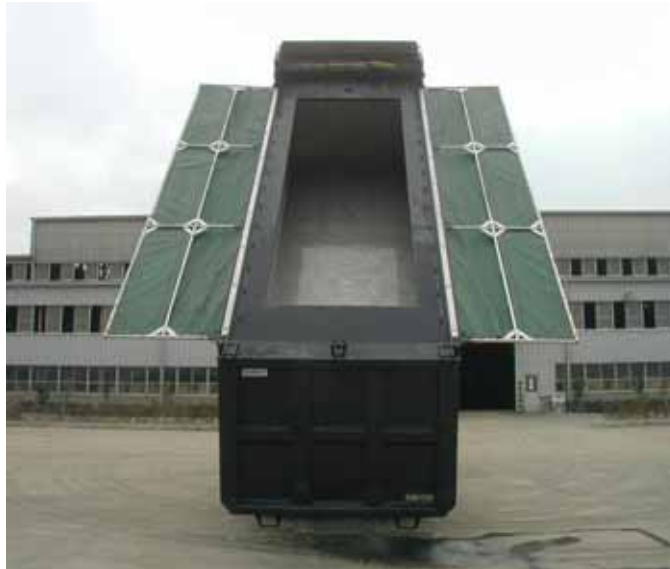
図 4.3.1-2 有蓋ダンプ車 10 トン車

掘削した盛立土は、有蓋ダンプ車など密閉構造の車両にて輸送を行う必要がある。

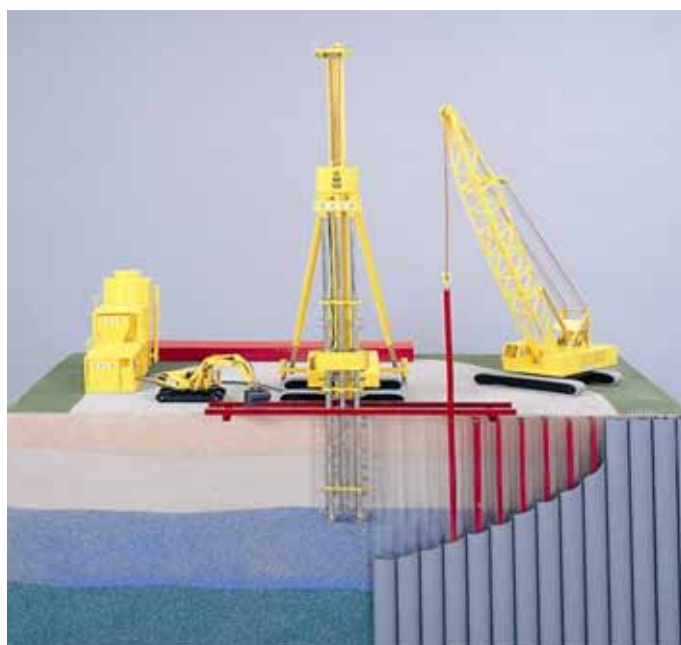
図 4.3.5-1 遮水性地下土留め壁工事のイメージ図

大規模な地震により液状化が起こった場合、盛立土肩部から盛立土法面にかけてすべり現象が発生する可能性が高いため、これを防止する対策として、遮水性地下土留め壁を盛立土周囲の地下地盤に施工することが有効と考えられる。遮水性地下土留め壁の構造は、例えば、SMW 工法（ソイルセメント壁工法）では、下図のように地中にセメントミルクを注入しながら掘削した穴にH鋼を挿入して連続壁を形成するものである。
