第1 監査の種類

地方自治法第199条第5項の規定に基づく随時監査（工事監査）

- I まちづくり部土木管理室建設課所管「JR曾根駅駅前広場整備工事」
- II 上下水道部技術管理室配水課所管「竜山橋水管橋架替に伴う橋脚補強工事」

II 竜山橋水管橋架替に伴う橋脚補強工事

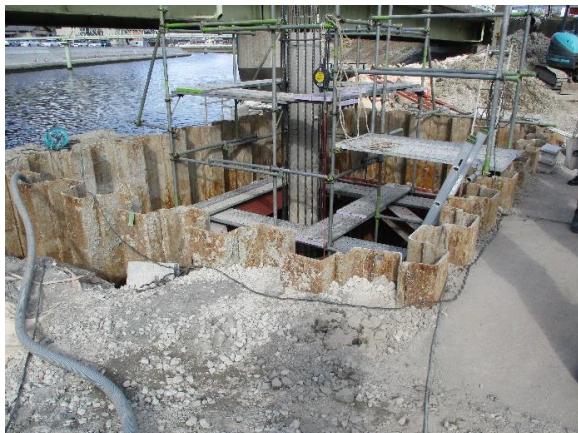
作業場内の安全施設状況については、P1 橋脚掘削箇所への転落防止措置がなされていない。掘削深さが7m近くあり、鋼矢板天端に転落防止柵を設置する必要がある。早急に設置するよう指導願いたい。（P1橋脚施工状況写真参照）

P1橋脚施工状況
(転落防止柵の設置が必要)

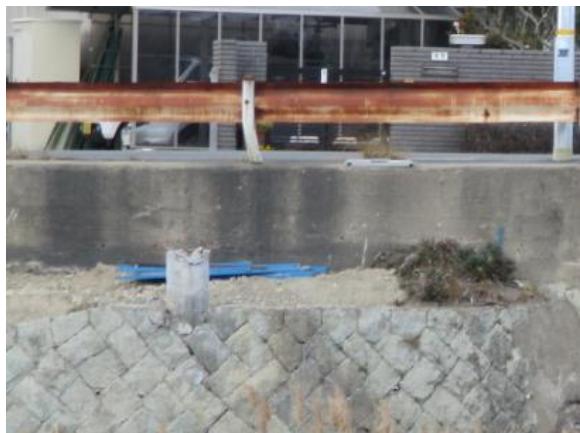
P4橋脚撤去状況

計画工程表は、計画曲線及び管理範囲曲線を記入し作成されている。また、履行報告書を提出し、工事の進捗状況を市監督員に報告していることを確認した。工事の進捗状況は、計画56.0%に対して20%の遅れである（令和2年1月31日現在）。工事進捗の遅れの要因は、P4 橋脚において、右岸側道路擁壁が鋼矢板及び杭施工に支障となっており、P4 橋脚の施工を一時停止しているためである。その後、各種検討を行い、P4 橋脚を撤去し、上部工を4径間とすることに決定している。指示書も12月27日に発行されている。
