地方自治法第199条第5項の規定に基づく随時監査（工事監査）

| I 治水対策室治水事業課所管 | 「間の川雨水幹線工事」 |
| II 上下水道部技術管理室浄水課所管 | 「米田水源地2系浄水設備傾斜板更新工事」 |

I 間の川雨水幹線工事

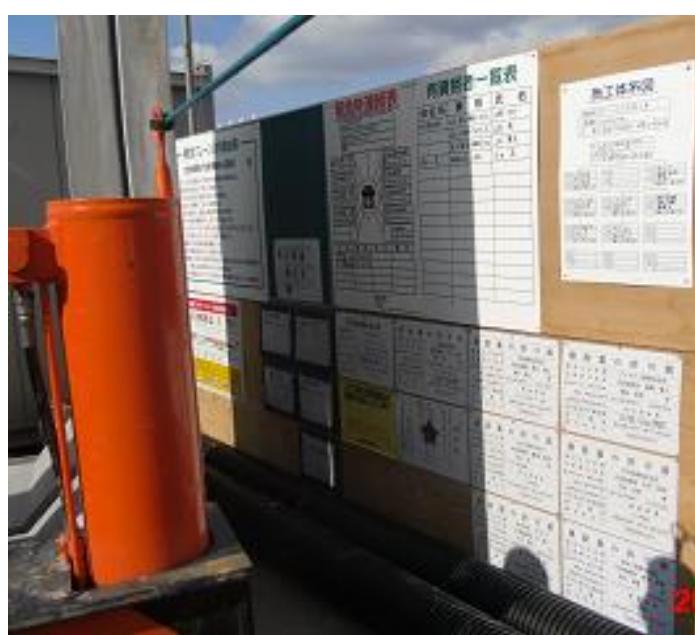
参考写真－1 現場標識の掲示板

この掲示内容の内、建設業の許可票、施工体系図については、公衆の見やすいところへの掲示が求められている。

現在は、資材の影にもなっている。安全表示板としても適切な場所ではない。

工事表示板は、国道2号線に向け設置されていたが、公衆の見やすいところに設置すべき、建設業の許可票や施工体系図などが、工事施工ヤードの奥に設置されており、不適切である。的確な指導が必要である。建設業の許可票の技術者の区分がされていないとか、施工体系図の責任技術者に関しては空白となっている。これについても適切な指導が必要である。(参考写真-1、-2、-3参照)

すみやかに移設を指導する必要がある。

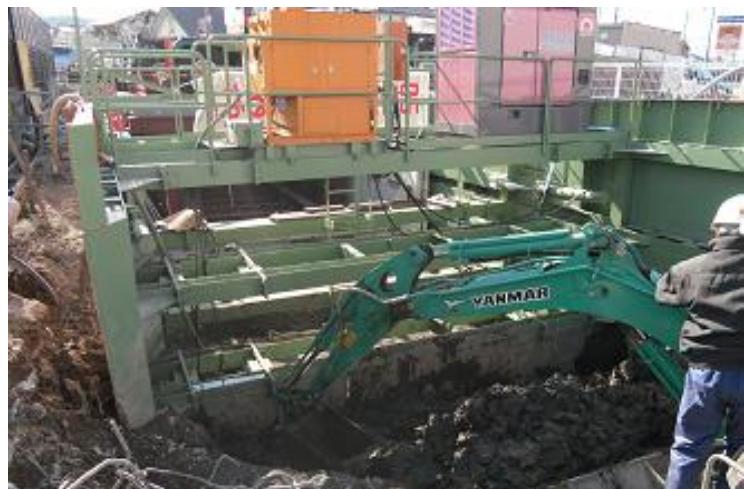
参考写真－4 OSJ工法

狭小な施工場所においても施工ができる工法であり、工法選定が適切なことが良くわかる。

工法の選定で、オープンシールド工法 (OSJ 工法) が採用されているが、施工区域に余裕のない場合には有効な工法であり適切である。(参考写真-4 参照)意見
